| <b>Gehren</b><br><b>Ev.-Luth. Stadtkirche</b><br><b>Ilmkreis, Thüringen</b> | <b>Bericht zur Be- und Zustandserfassung</b><br><b>der Verglasung im Kanzelaltar</b><br><b>Glasmalerei von ~ 1895 aus der Werkstatt</b><br><b>Richard Schlein (Zittau)</b> | Bauherr:<br>Ev.-Luth. Kirchgemeinde<br>Gehren<br>Untere Marktstraße 7<br>99708 Gehren | |
| <b>Nicole Sterzing</b><br>Dipl. Rest. (FH) für Glasmalerei und Glasfenster<br>Restaurierungswerkstatt<br>Hauptstrasse 130<br>99869 Drei Gleichen<br>Tel. 036256 / 33357, Mobil: 016094917433 | <b>Anhang II</b><br><b>Fotoaufnahmen</b> | Juni 2018 | |

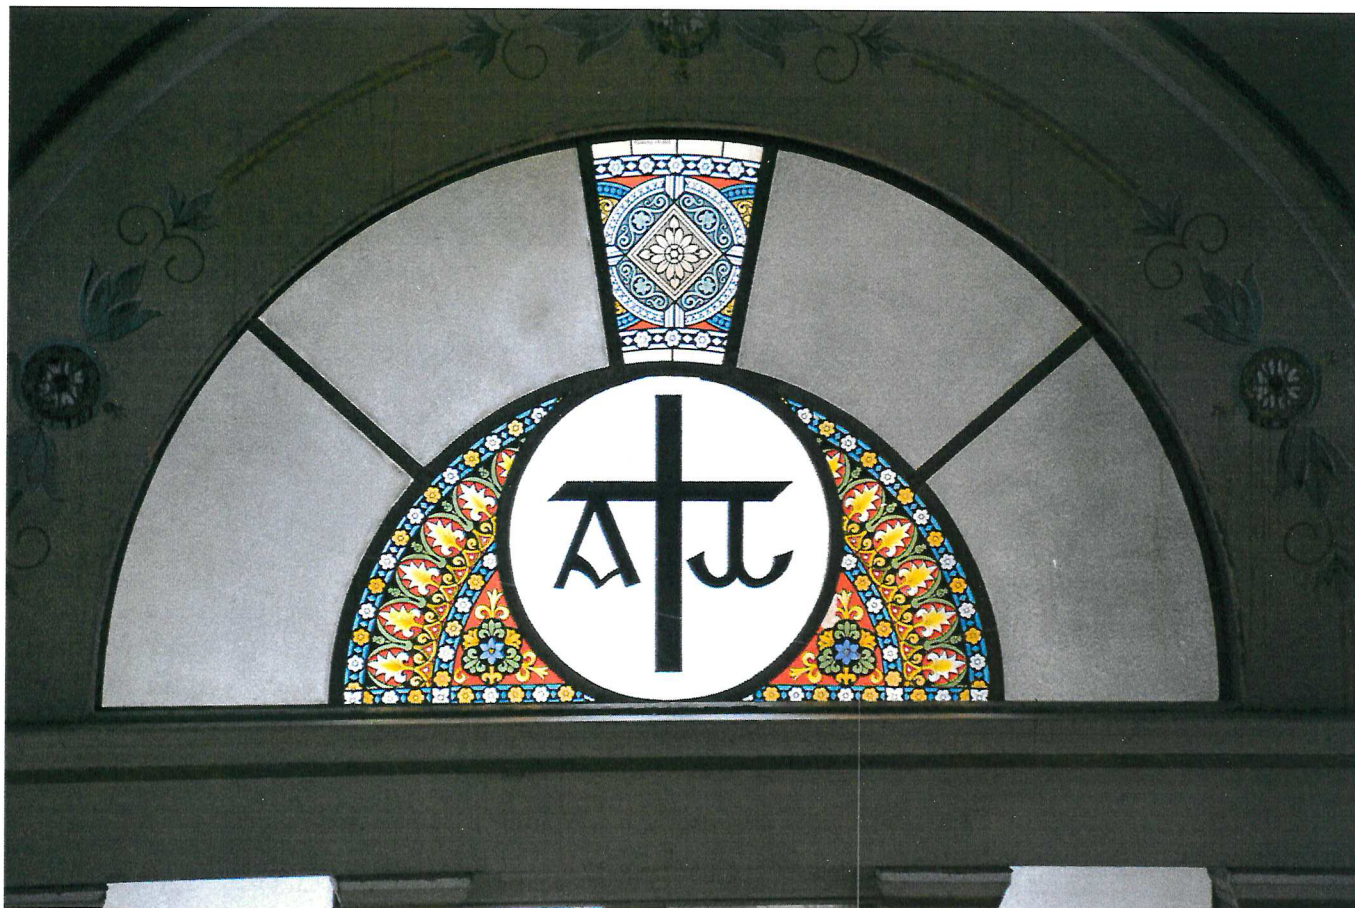
**Abb. 5**

#### **Innenraumaufnahmen mit Kanzelaltar**

- Kanzelaltar mit Bleiverglasung vermutlich aus Kirchenraumerneuerung von 1895
- farbige Bleiglasfelder von ~ 1895 unter Kreismedaillon und im oberen Rundbogen / 3 Stück  
Bleiglasfelder erhalten geblieben
- weiße Ganzglasscheiben und Kreismedaillon mit Kreuz mit Buchstaben A und W stammen vermutlich aus letzten Renovierung 1960
- ursprünglich enthielten die Felder Nr. 1a, 1c, 2a, 2c, 3a, 3c, 4ab, 4bc analog des trapezförmigen Feldes Nr. 4b farbige und bemalte Glasglasfelder
- im Medaillon / Feld - Nr. 3b befand sich ehemals eine farbige Glasmalerei mit einer Darstellung des Weltenrichters - dazu Anhang I / Tafel 1 bis 4

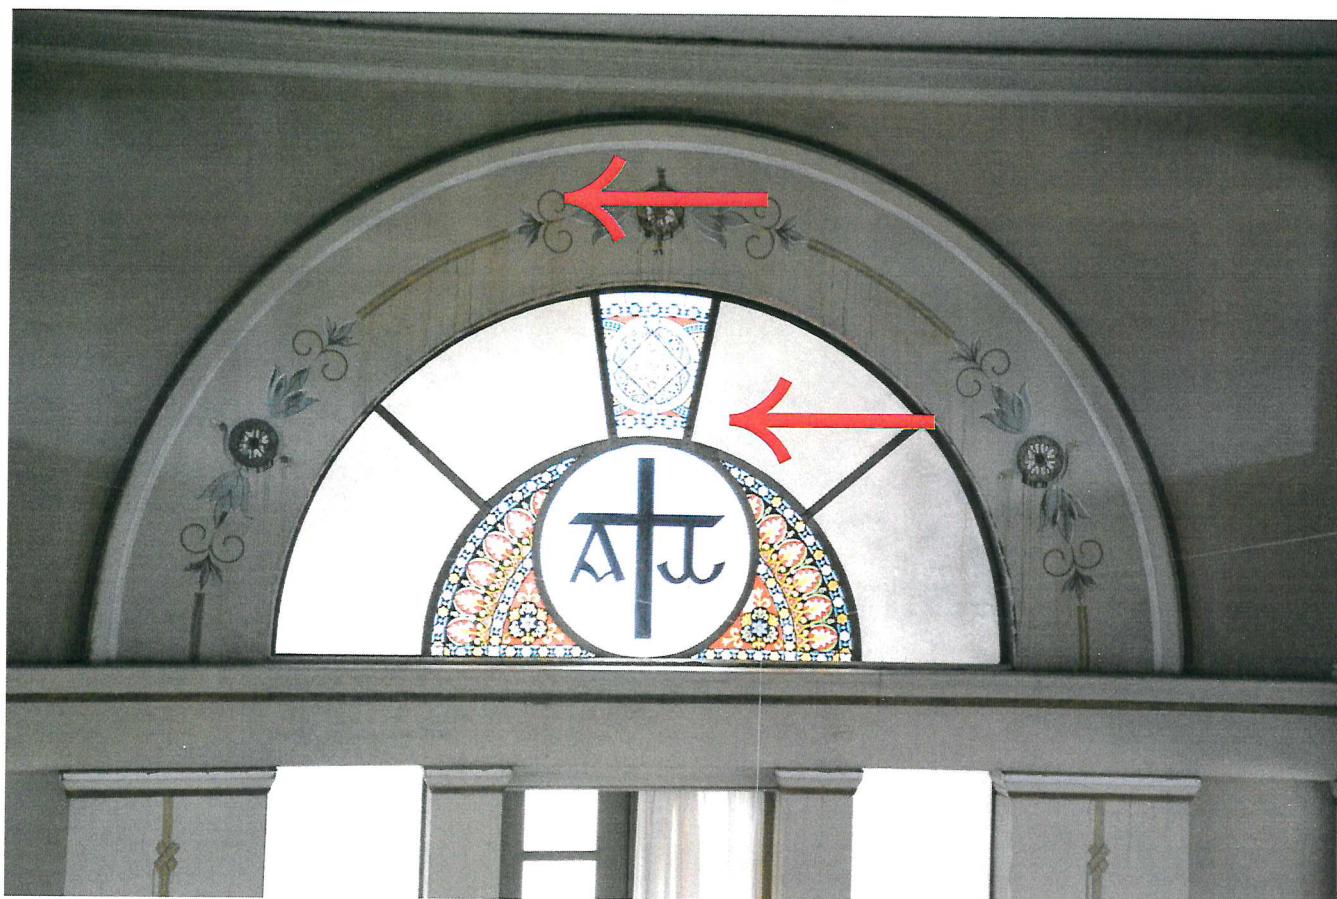
**Abb. 6**

#### **Innenraumaufnahmen mit Kanzelaltar**

- Kanzelaltar mit Bleiverglasung vermutlich aus Kirchenraumerneuerung von 1895
- farbige Bleiglasfelder von ~ 1895 unter Kreismedaillon und im oberen Rundbogen / 3 Stück  
Bleiglasfelder erhalten geblieben
- weiße Ganzglasscheiben und Kreismedaillon mit Kreuz mit Buchstaben A und W stammen vermutlich aus letzten Renovierung 1960
- ursprünglich enthielten die Felder Nr. 1a, 1c, 2a, 2c, 3a, 3c, 4ab, 4bc analog des trapezförmigen Feldes Nr. 4b farbige und bemalte Glasglasfelder
- im Medaillon / Feld - Nr. 3b befand sich ehemals eine farbige Glasmalerei mit einer Darstellung des Weltenrichters - dazu Anhang I / Tafel 1 bis 4

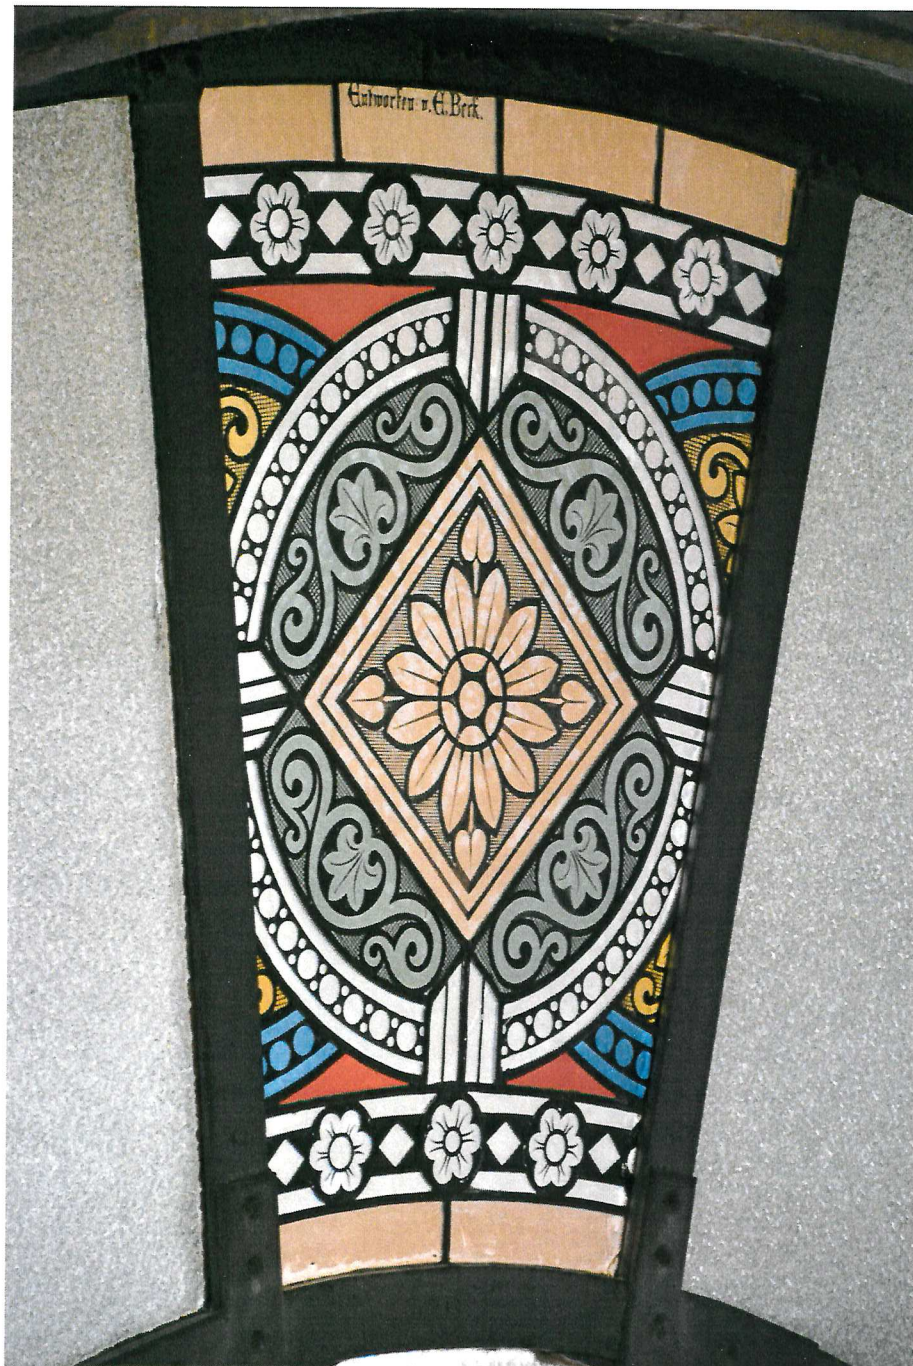
**Abb. 7**

**Kanzelaltar, Verglasung**  
**Innenseite, Durchlicht, Zustand Juni 2018**

- trapezförmiges Bleiglasfeld Nr. 4b mit farbiger und bemalter Glasmalerei, Datierung um 1895
- Entwurf von Martin Eugen Beck aus Herrnhut
- Ausführung von Werkstatt Richard Schlein aus Zittau
- seitlichen Felder um 1960 durch Ganzglasscheiben aus Kathedralglas ersetzt

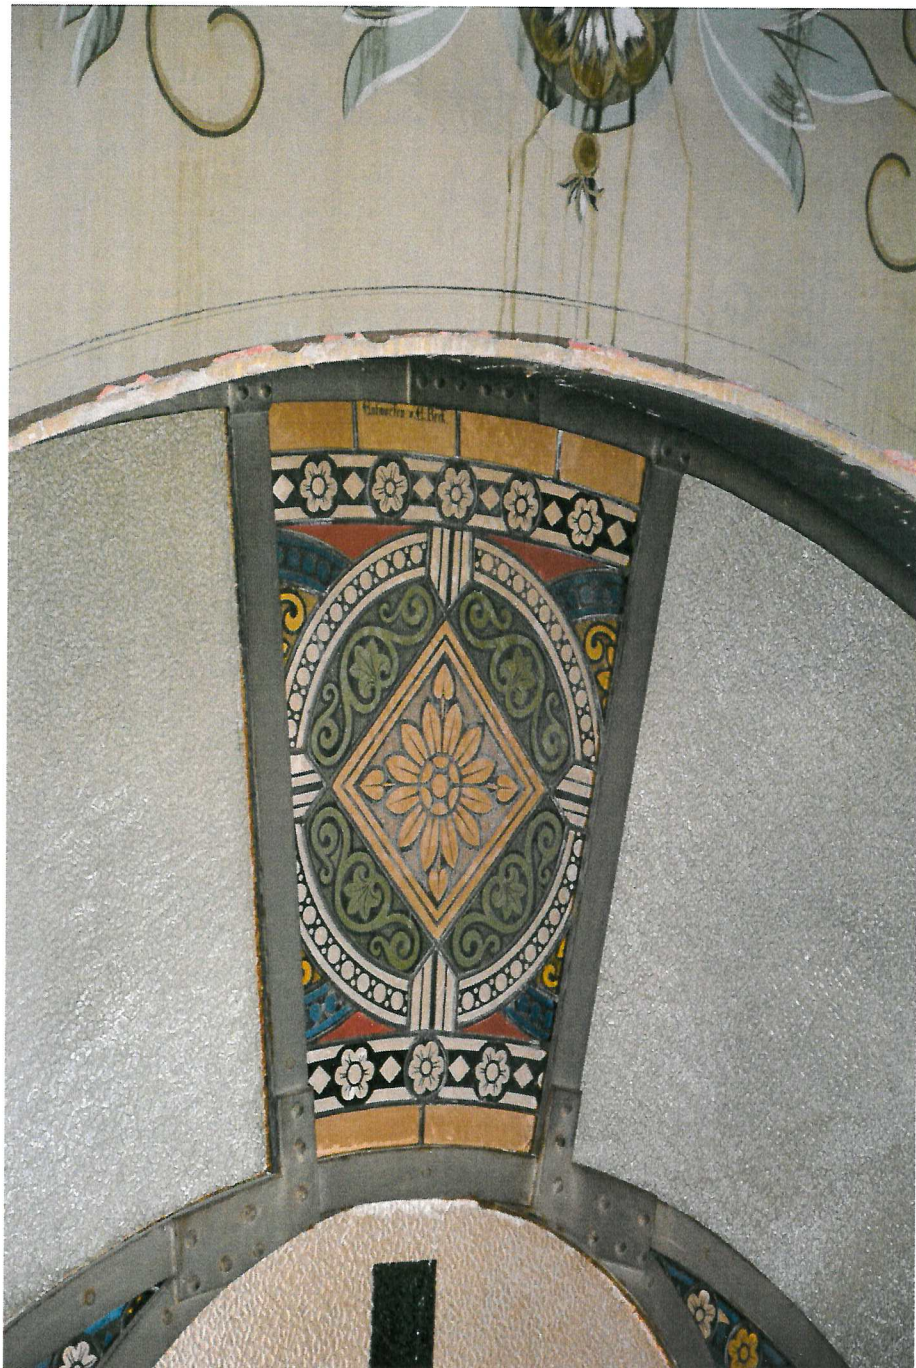
**Abb. 8**

**Kanzelaltar, Verglasung**  
**Innenseite, Auflicht, Zustand Juni 2018**

- trapezförmiges Bleiglasfeld Nr. 4b mit farbiger und bemalter Glasmalerei, Datierung um 1895
- Entwurf von Martin Eugen Beck aus Herrnhut
- Ausführung von Werkstatt Richard Schlein aus Zittau
- seitlichen Felder um 1960 durch Ganzglasscheiben aus Kathedralglas ersetzt
- Felder in Metallrahmenkonstruktion eingesetzt

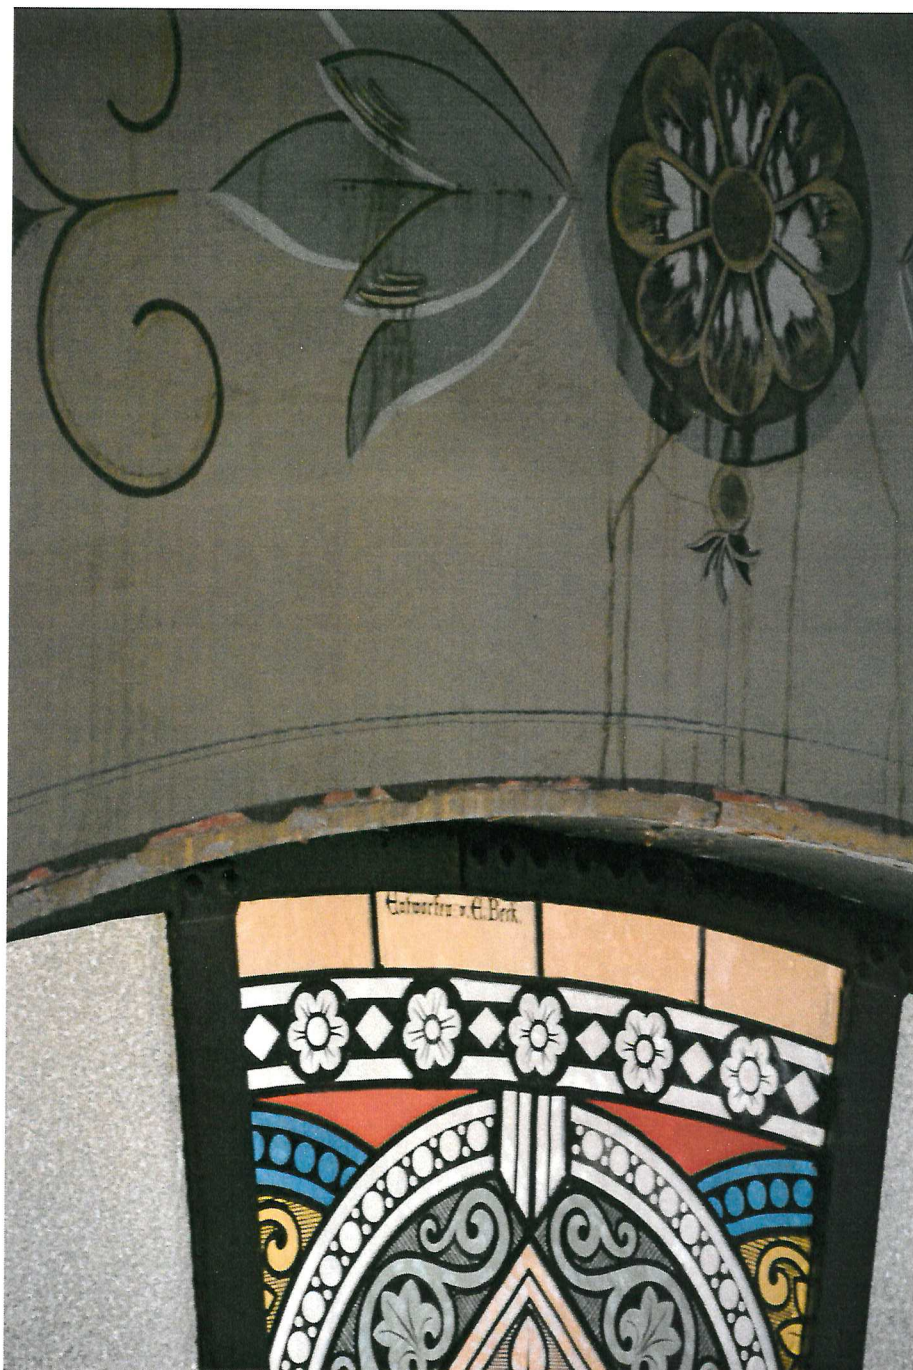
**Abb. 9**

**Kanzelaltar, Verglasung**  
**Innenseite, Auflicht, Zustand Juni 2018**

- trapezförmiges Bleiglasfeld Nr. 4b mit farbiger und bemalten Glasmalerei, Datierung um 1895
- Entwurf von Martin Eugen Beck aus Herrnhut - Signatur im oberen Feldbereich, ohne Jahreszahl: „Entworfen v. E. Beck“
- Ausführung von Werkstatt Richard Schlein aus Zittau
- seitlichen Felder um 1960 durch Ganzglasscheiben aus Kathedralglas ersetzt

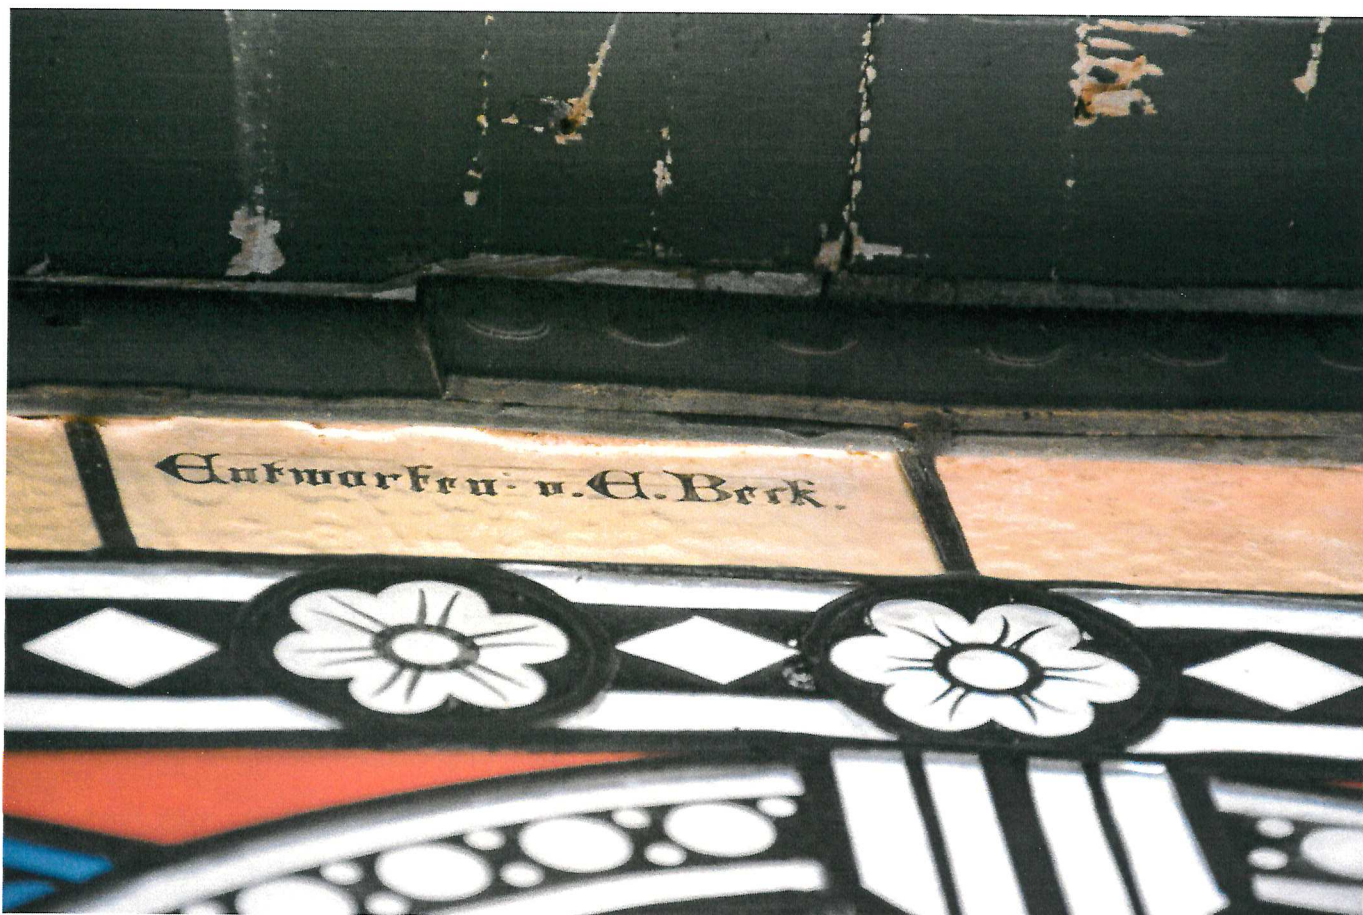
**Abb. 10**

**Kanzelaltar, Verglasung**  
**Innenseite, Auflicht, Zustand Juni 2018**

- trapezförmiges Bleiglasfeld Nr. 4b mit farbiger und bemalten Glasmalerei, Datierung um 1895
- Entwurf von Martin Eugen Beck aus Herrnhut - Signatur im oberen Feldbereich, ohne Jahreszahl:  
**„Entworfen v. E. Beck“**
- Ausführung von Werkstatt Richard Schlein aus Zittau
- seitlichen Felder um 1960 durch Ganzglasscheiben aus Kathedralglas ersetzt

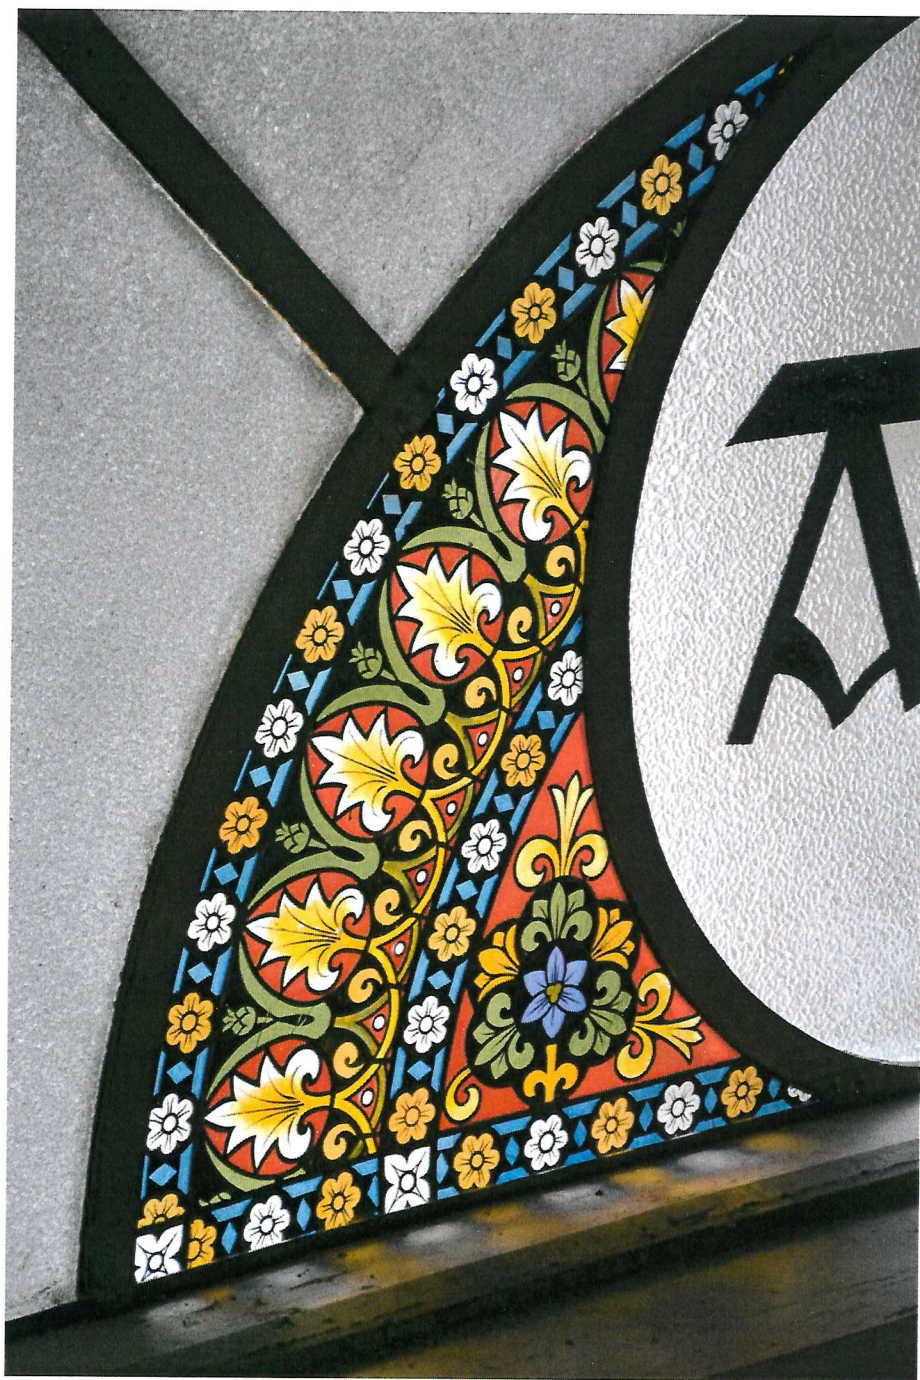
**Abb. 11**

**Kanzelaltar, Verglasung**  
**Innenseite, Durchlicht, Zustand Juni 2018**

- Bleiglasfeld Nr. 3ab mit farbiger und bemalten Glasmalerei, Datierung um 1895
- Entwurf von Martin Eugen Beck aus Herrnhut
- Ausführung von Werkstatt Richard Schlein aus Zittau
- seitlichen Felder um 1960 durch Ganzglasscheiben aus Kathedralglas ersetzt

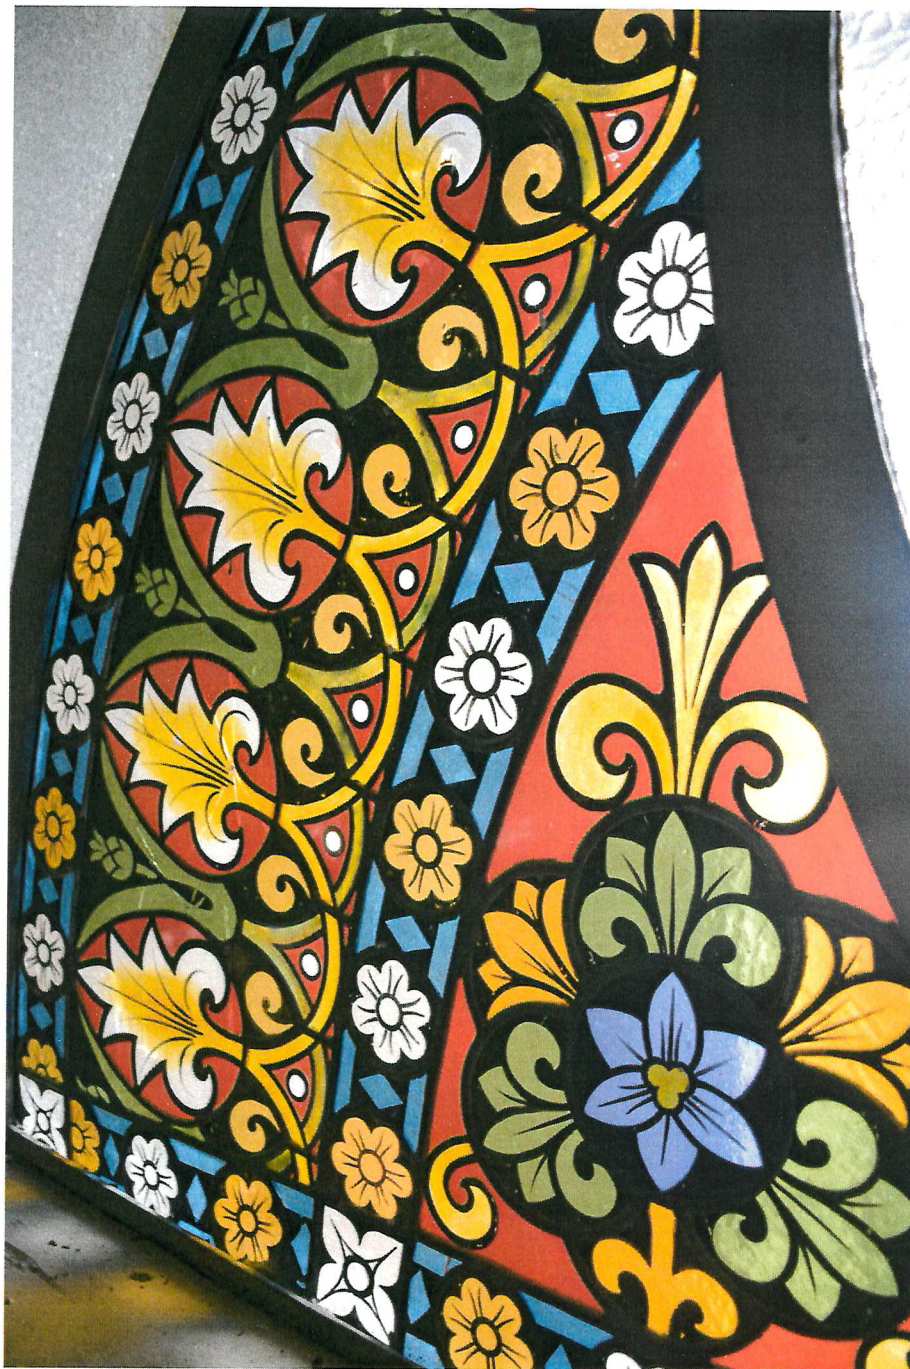
**Abb. 12**

**Kanzelaltar, Verglasung**  
**Innenseite, Durchlicht, Zustand Juni 2018**

- Bleiglasfeld Nr. 3ab mit farbiger und bemalten Glasmalerei, Datierung um 1895
- Entwurf von Martin Eugen Beck aus Herrnhut
- Ausführung von Werkstatt Richard Schlein aus Zittau
- Detail der farbigen Gläser mit Schwarzlotbmalung, rückseitig Silbergelb aufträge

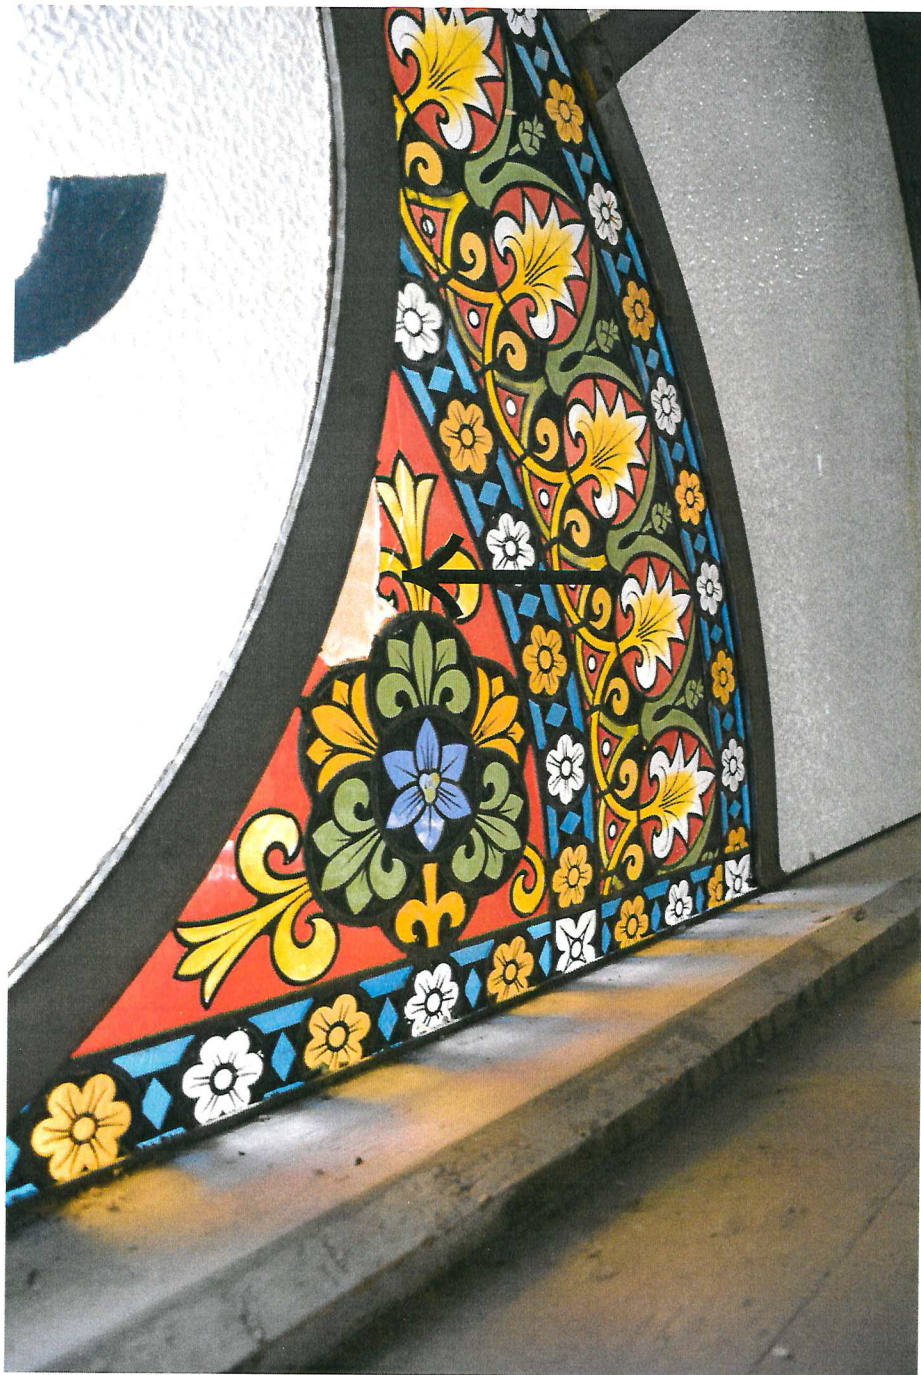
**Abb. 13**

**Kanzelaltar, Verglasung**  
**Innenseite, Durchlicht, Zustand Juni 2018**

- Bleiglasfeld Nr. 3bc mit farbiger und bemalten Glasmalerei, Datierung um 1895
- Entwurf von Martin Eugen Beck aus Herrnhut
- Ausführung von Werkstatt Richard Schlein aus Zittau
- Detail der farbigen Gläser mit Schwarzlotbemalung, rückseitig Silbergelbbaufträge
- Glasfehlstelle mit Glas rückseitig doubliert

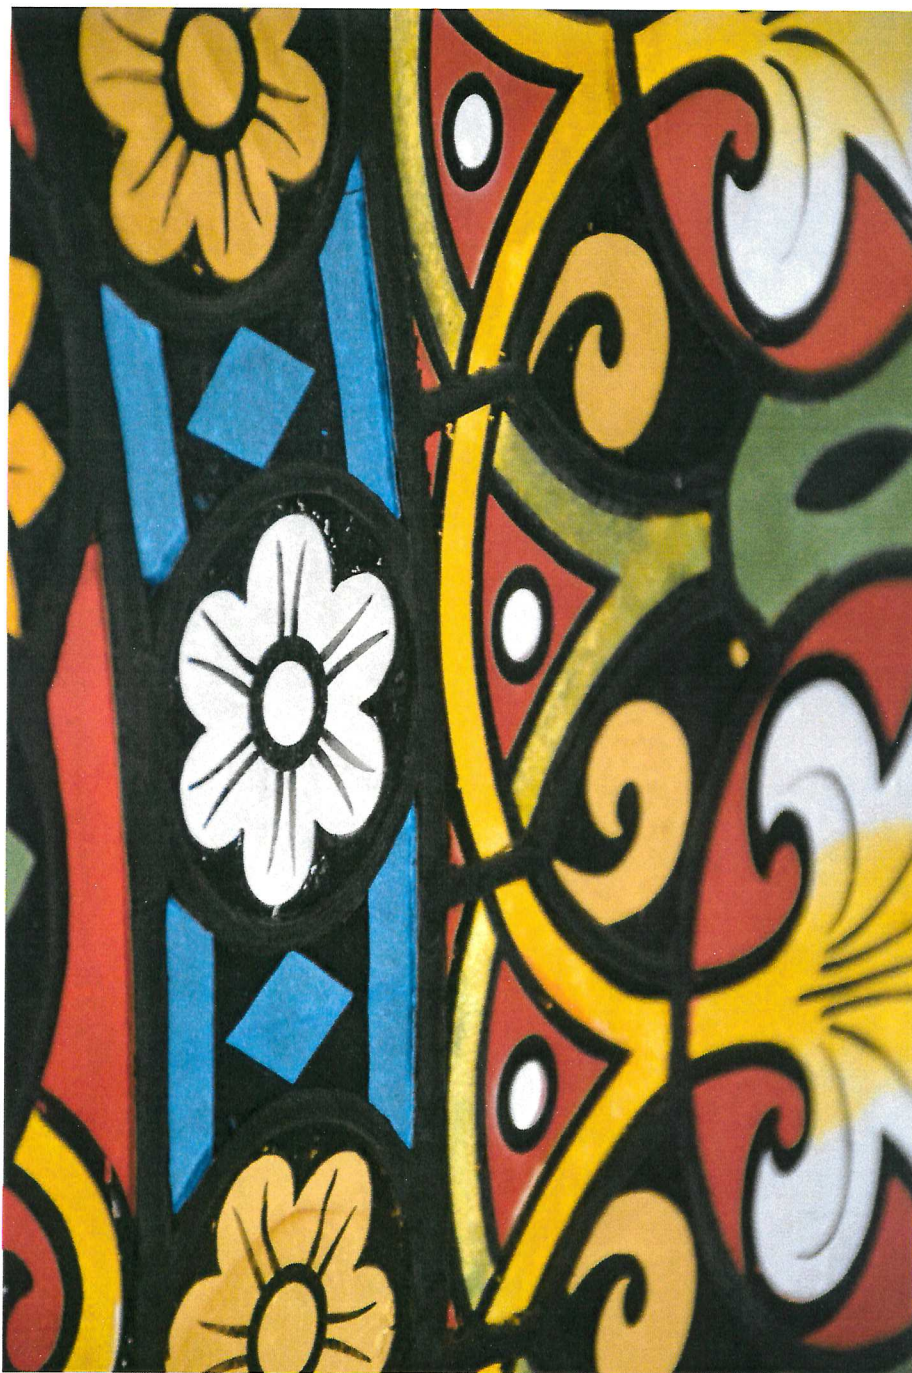
**Abb. 14**

**Kanzelaltar, Verglasung**  
**Innenseite, Durchlicht, Zustand Juni 2018**

- Bleiglasfeld Nr. 3ab mit farbiger und bemalten Glasmalerei, Datierung um 1895
- Entwurf von Martin Eugen Beck aus Herrnhut
- Ausführung von Werkstatt Richard Schlein aus Zittau
- Detail der farbigen Gläser mit Schwarzlotbemalung, rückseitig Silbergelbaufräge

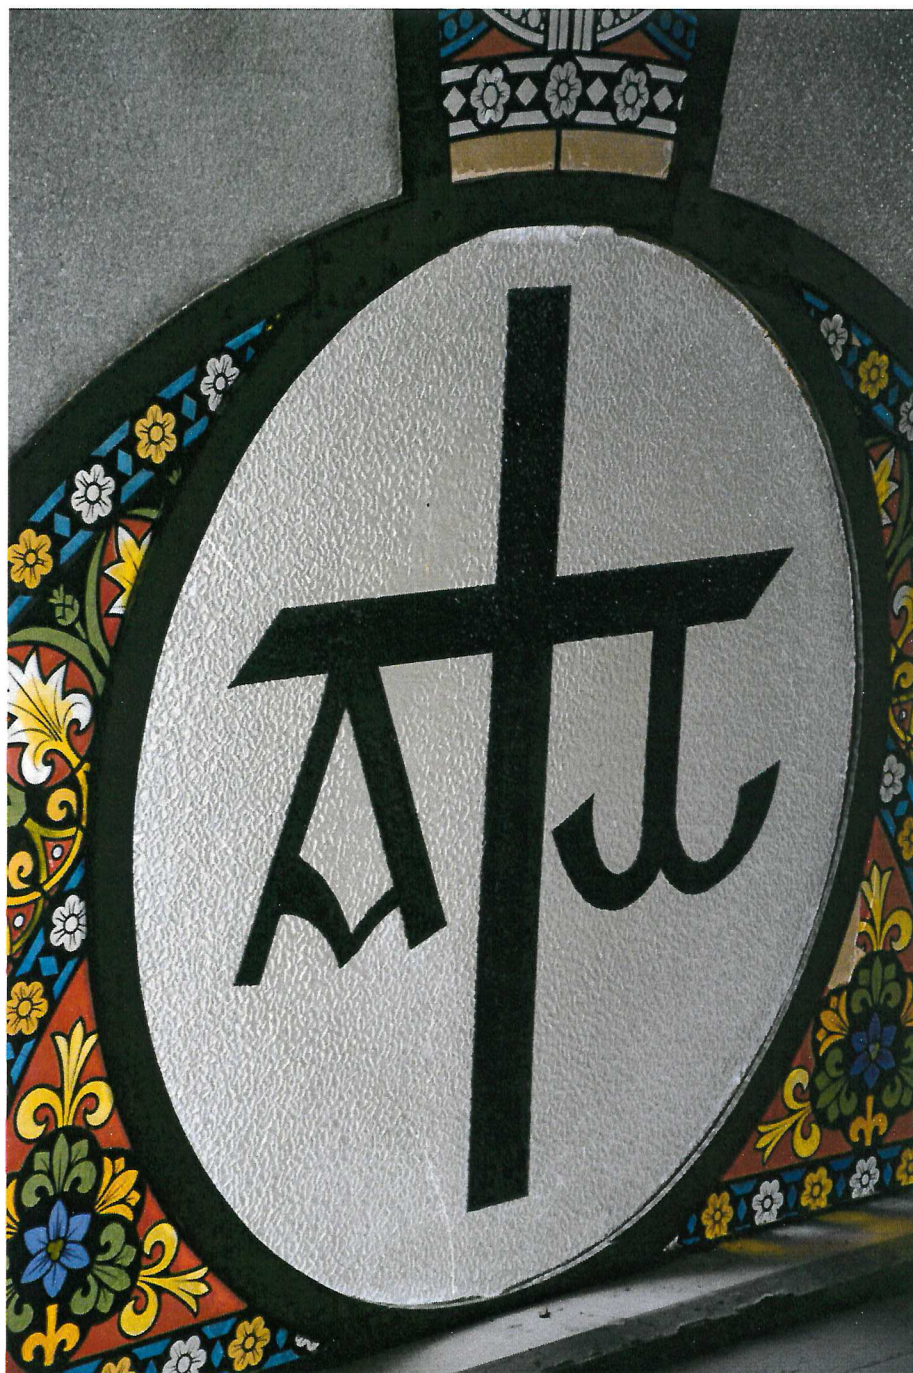
**Abb. 15**

**Kanzelaltar, Verglasung**  
**Innenseite, Durchlicht, Zustand Juni 2018**

- im Medaillon / Feld - Nr. 3b befand sich ehemals eine farbige Glasmalerei mit einer Darstellung des Weltenrichters - dazu Anhang I / Tafel 1 bis 4
- heute erhaltene Ganzglasscheibe von 1960 besteht aus farblosem Kathedralglas mit weißem Überzug und aufgemaltem Kreuz in Schwarz, beides rückseitig aufgetragene Kaltmalerei

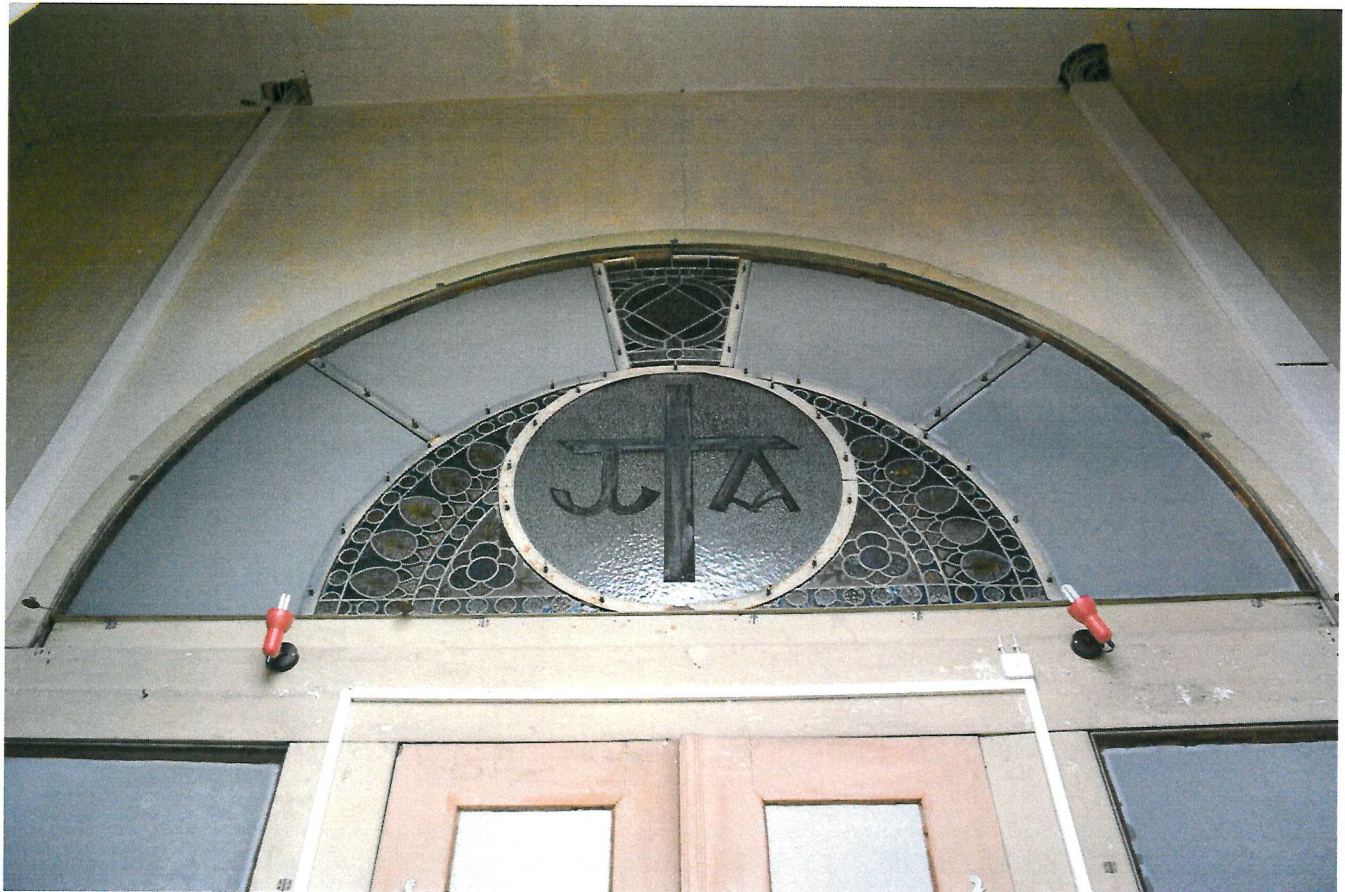
**Abb. 16**

**Kanzelaltar, Verglasung**  
**Rückseite, Auflicht, Zustand Juni 2018**

- farbige Bleiglasfelder von ~ 1895 unter Kreismedaillon und im oberen Rundbogen / 3 Stück Bleiglasfelder erhalten geblieben
- weiße Ganzglasscheiben und Kreismedaillon mit Kreuz mit Buchstaben stammen vermutlich aus letzten Renovierung 1960
- Tür mit unstrukturierten Glasscheiben, farblos mit weißem Überzug auf Rückseite - Kaltmalerei
- Bleiglasfelder und Ganzglasscheiben rückseitig in Metallrahmenkonstruktion eingesetzt

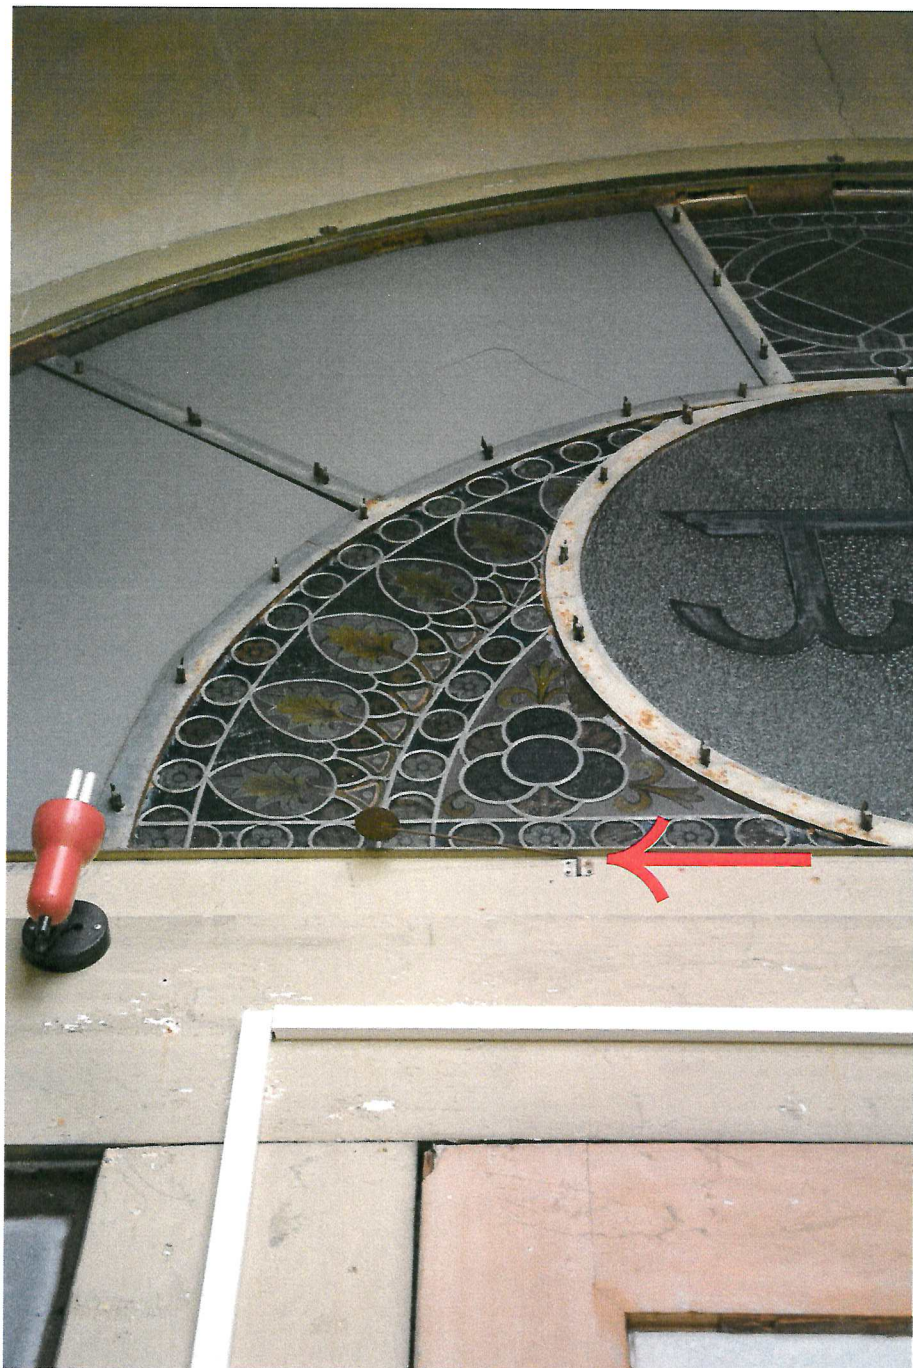
**Abb. 18**

**Kanzelaltar, Verglasung**

**Rückseite, Auflicht, Zustand Juni 2018 - Detail Feld 3 bc**

- farbige Bleiglasfelder von ~ 1895 unter Kreismedaillon und im oberen Rundbogen / 3 Stück Bleiglasfelder erhalten geblieben
- weiße Ganzglasscheiben und Kreismedaillon mit Kreuz mit Buchstaben stammen vermutlich aus letzten Renovierung 1960
- Bleiglasfelder und Ganzglasscheiben rückseitig in Metallrahmenkonstruktion eingesetzt und mit Deckschienen sowie Metallkeilen arretiert
- Metallhalterungen für Kerzen zur Hinterleuchtung der Verglasung - vermutlich von ~ 1900

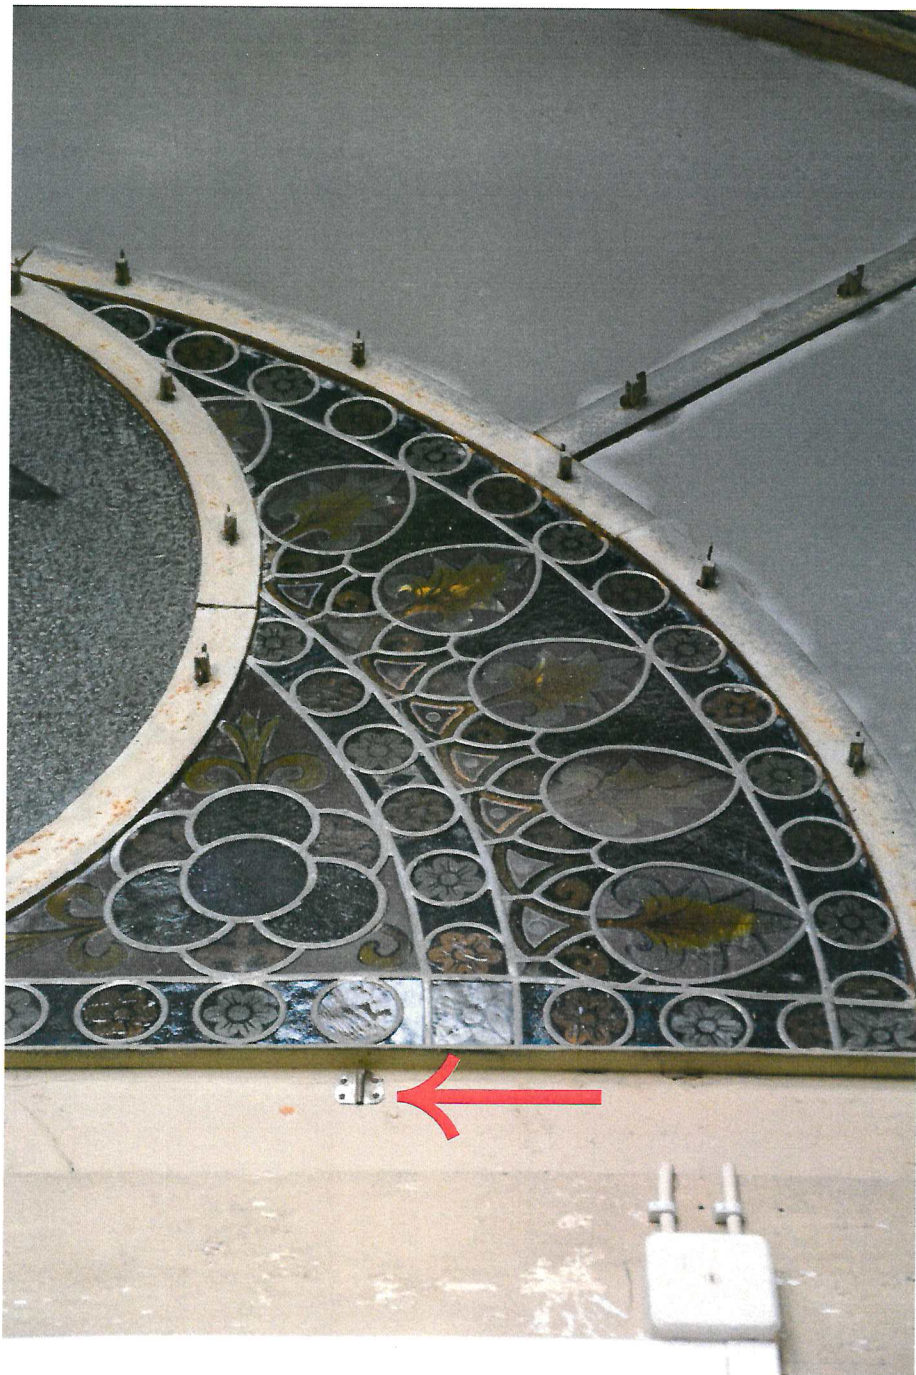
**Abb. 19**

**Kanzelaltar, Verglasung**

**Rückseite, Auflicht, Zustand Juni 2018 - Detail Feld 3 ab**

- farbige Bleiglasfelder von ~ 1895 unter Kreismedaillon und im oberen Rundbogen / 3 Stück Bleiglasfelder erhalten geblieben
- weiße Ganzglasscheiben und Kreismedaillon mit Kreuz mit Buchstaben stammen vermutlich aus letzten Renovierung 1960
- Bleiglasfelder und Ganzglasscheiben rückseitig in Metallrahmenkonstruktion eingesetzt und mit Deckschienen sowie Metallkeilen arretiert
- Metallhalterungen für Kerzen zur Hinterleuchtung der Verglasung - vermutlich von ~ 1900, zum Teil verloren gegangen

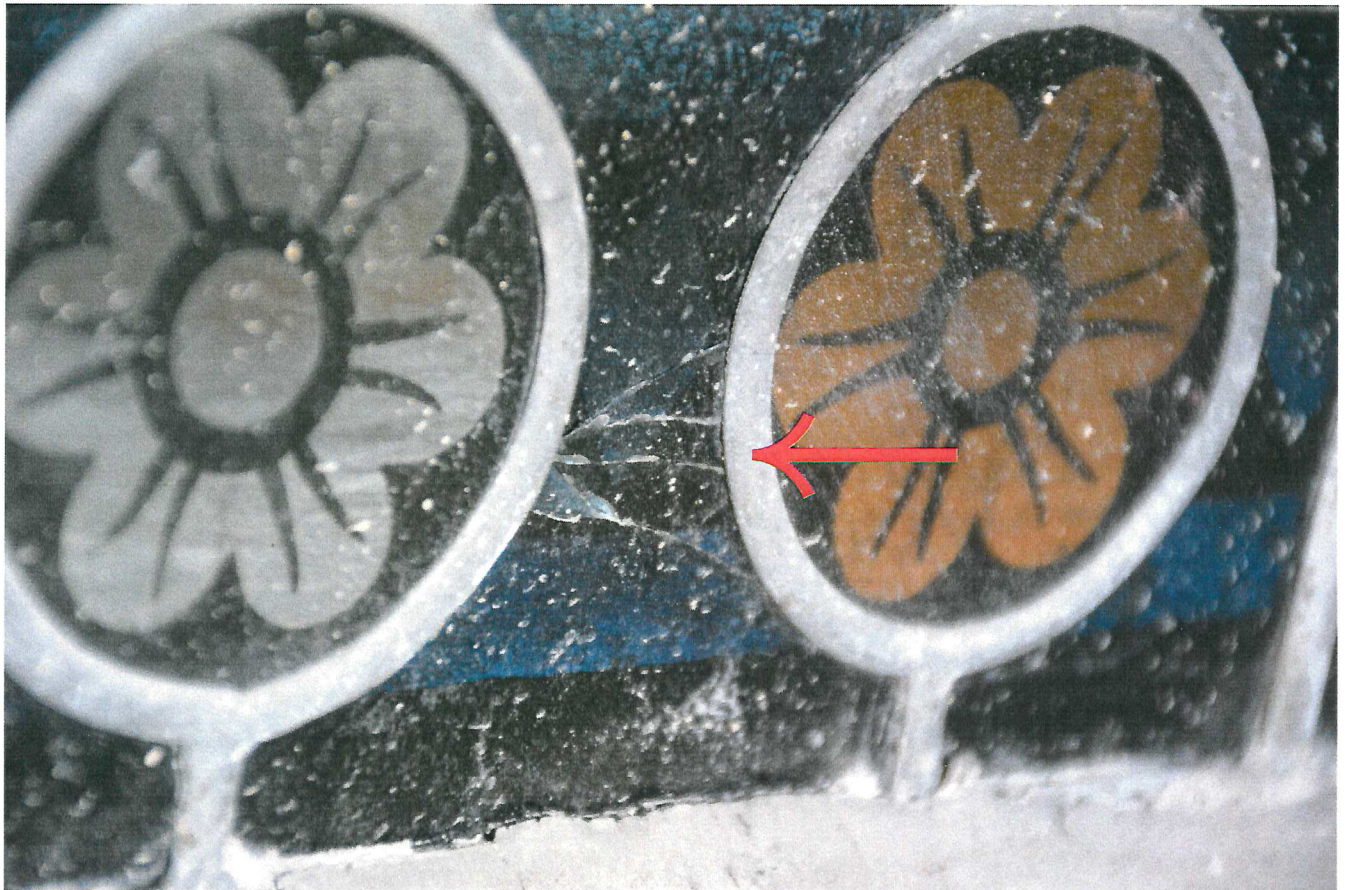
**Abb. 20**

**Kanzelaltar, Verglasung**  
**Rückseite, Auflicht, Zustand Juni 2018 - Detail Feld 3 ab**

- Detail der farbigen Bleiverglasung von ~ 1895 mit Mehrfachsprüngen im blauem Farbglass
- originales Bleinetz ist erhalten geblieben

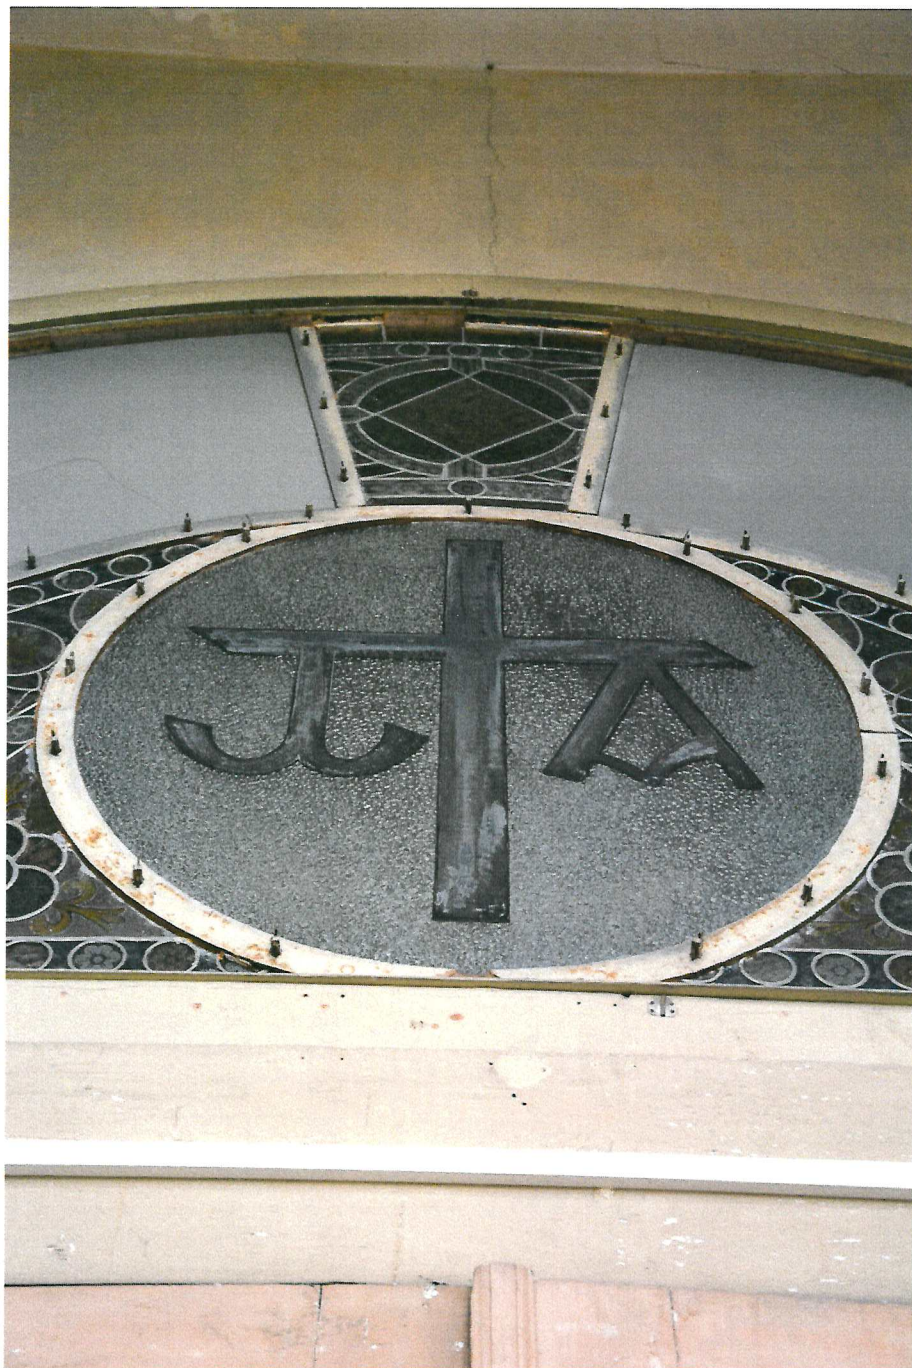
**Abb. 17**

**Kanzelaltar, Verglasung**

**Rückseite, Auflicht, Zustand Juni 2018 - Detail Feld 3b**

- farbige Bleiglasfelder von ~ 1895 unter Kreismedaillon und im oberen Rundbogen / 3 Stück Bleiglasfelder erhalten geblieben
- weiße Ganzglasscheiben und Kreismedaillon mit Kreuz mit Buchstaben stammen vermutlich aus letzten Renovierung 1960
- Tür mit unstrukturierten Glasscheiben, farblos mit weißem Überzug auf Rückseite - Kaltmalerei
- Bleiglasfelder und Ganzglasscheiben rückseitig in Metallrahmenkonstruktion eingesetzt und mit Deckschienen sowie Metallkeilen arretiert
