| <b>Gehren</b><br><b>Ev.-Luth. Stadtkirche</b><br><b>Ilmkreis, Thüringen</b> | <b>Bericht zur Be- und Zustandserfassung</b><br><b>der Verglasung im Kanzelaltar</b><br><b>Glasmalerei von ~ 1895 aus der Werkstatt</b><br><b>Richard Schlein (Zittau)</b> | Bauherr:<br>Ev.-Luth. Kirchgemeinde<br>Gehren<br>Untere Marktstraße 7<br>99708 Gehren | |
| <b>Nicole Sterzing</b><br>Dipl. Rest. (FH) für Glasmalerei und Glasfenster<br>Restaurierungswerkstatt<br>Hauptstrasse 130<br>99869 Drei Gleichen<br>Tel. 036256 / 33357, Mobil: 016094917433 | <b>Anhang II</b><br><b>Fotoaufnahmen</b> | Juni 2018 | |

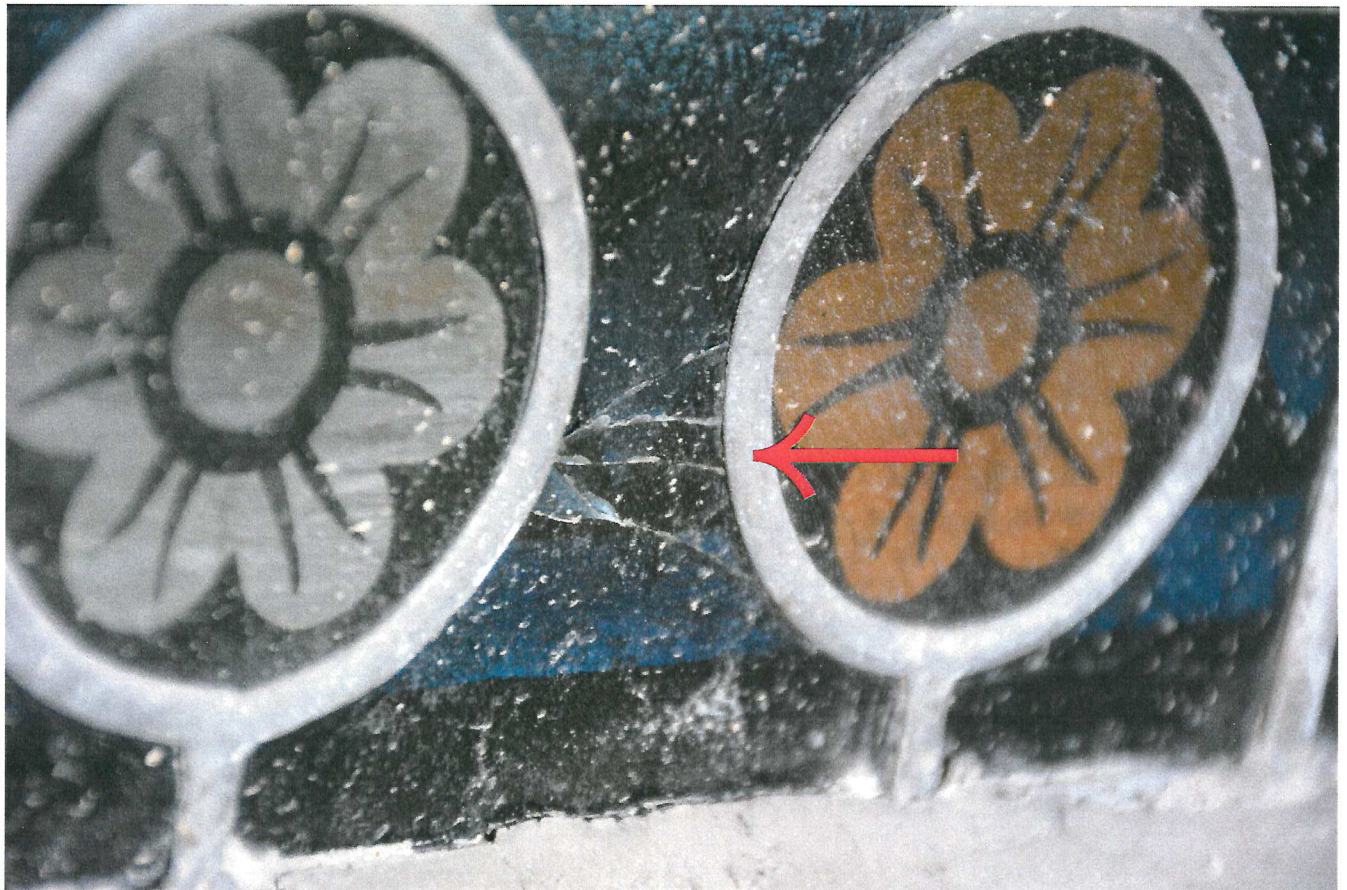
**Abb. 20**

**Kanzelaltar, Verglasung**  
**Rückseite, Auflicht, Zustand Juni 2018 - Detail Feld 3 ab**

- Detail der farbigen Bleiverglasung von ~ 1895 mit Mehrfachsprüngen im blauem Farbglass
- originales Bleinetz ist erhalten geblieben

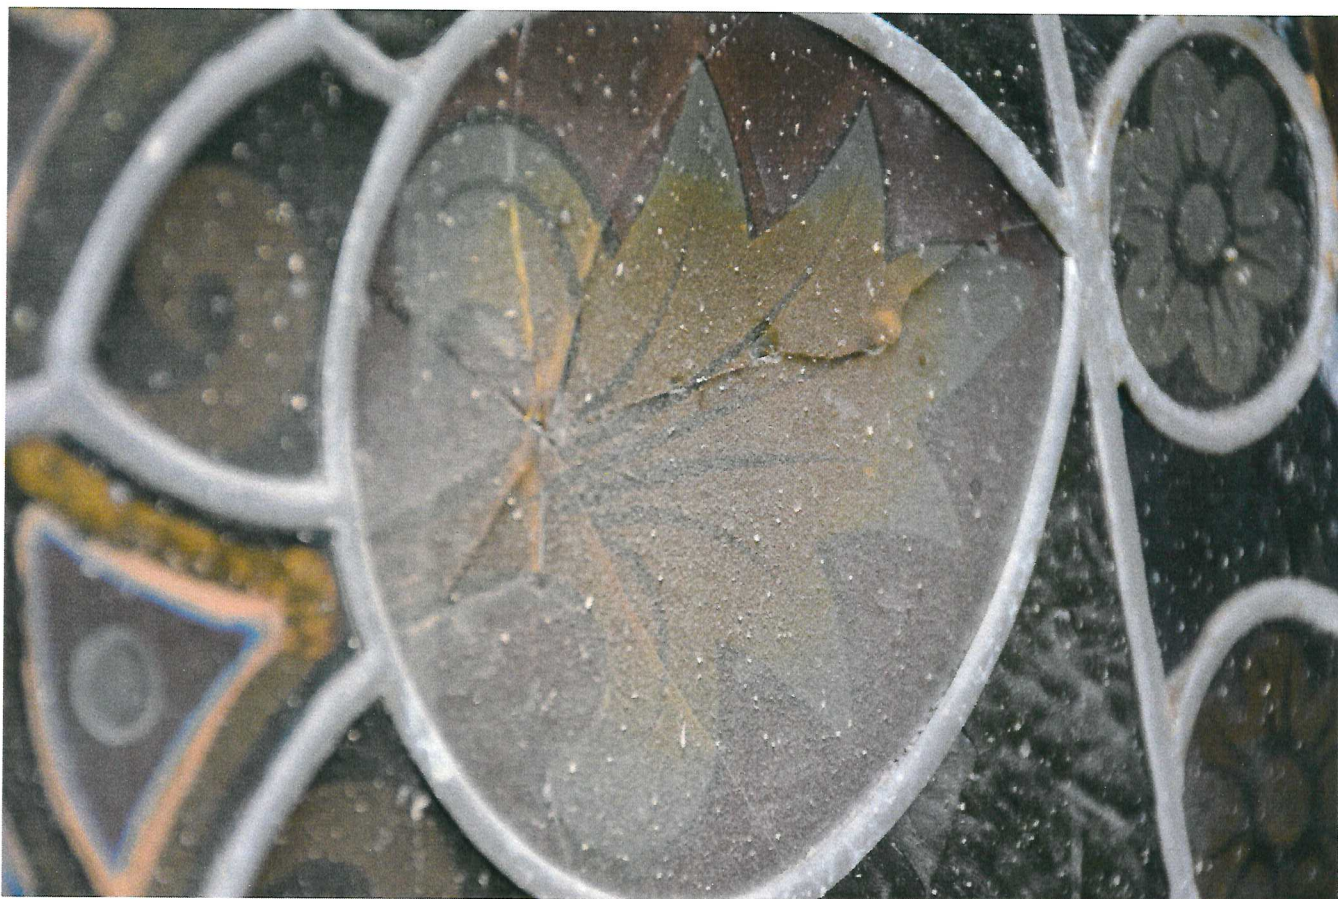
**Abb. 21**

**Kanzelaltar, Verglasung**  
**Rückseite, Auflicht, Zustand Juni 2018 - Detail Feld 3 ab**

- Detail der farbigen Bleiverglasung von ~ 1895 mit Mehrfachsprüngen im roten Überfangglas
- zusätzlich sind Gläser rückseitig mit Silbergelb bemalt
- originales Bleinetz ist erhalten geblieben

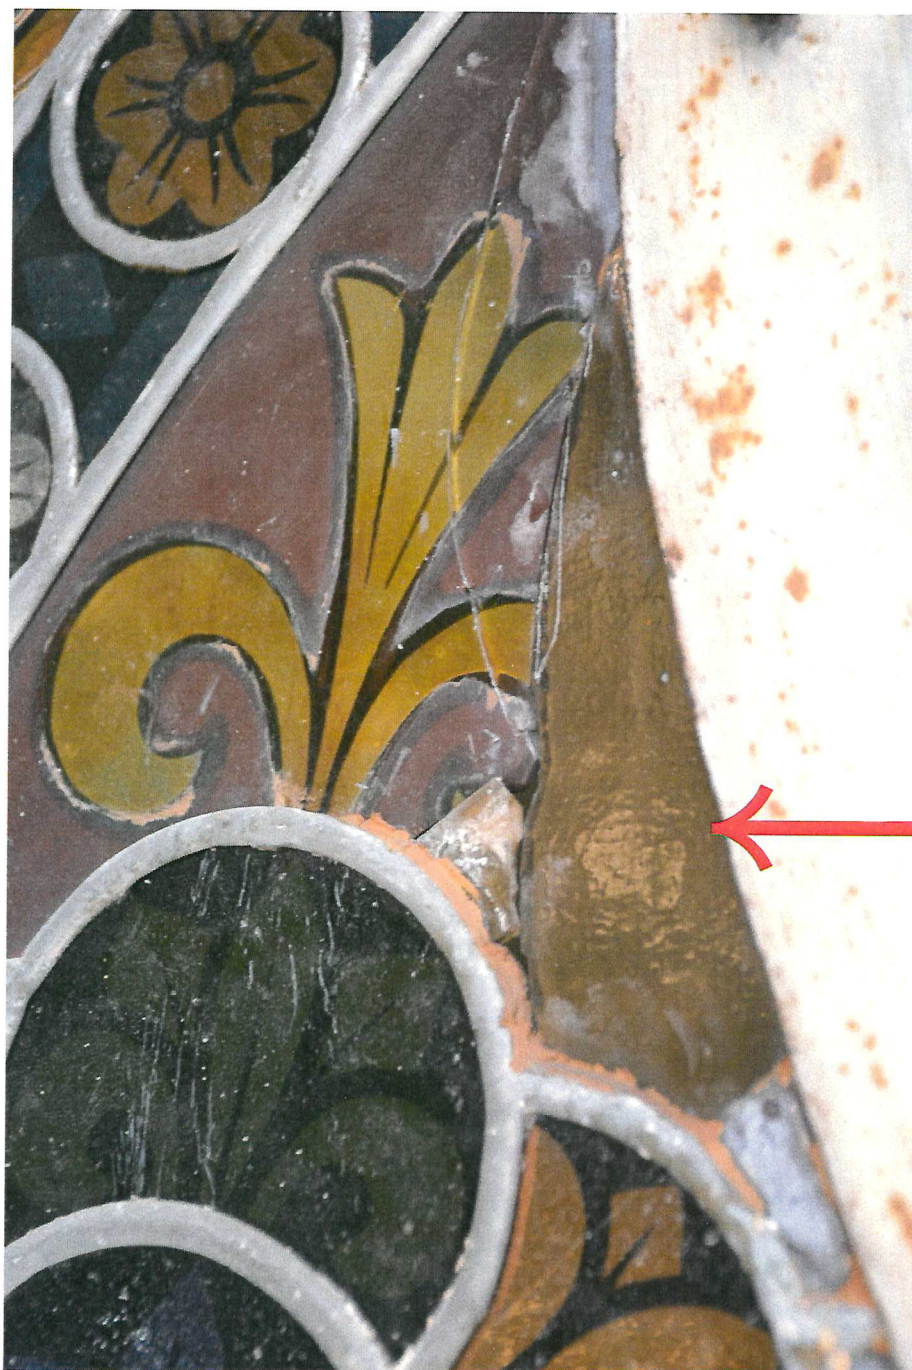
**Abb. 22**

**Kanzelaltar, Verglasung**  
**Rückseite, Auflicht, Zustand Juni 2018 - Detail Feld 3 bc**

- Detail der farbigen Bleiverglasung von ~ 1895 mit Mehrfachsprüngen und größerem Glasverlust, der bei jüngerer Reparatur mit Glas geschlossen wurde
- zusätzlich sind Gläser rückseitig mit Silbergelb bemalt
- originales Bleinetz ist erhalten geblieben

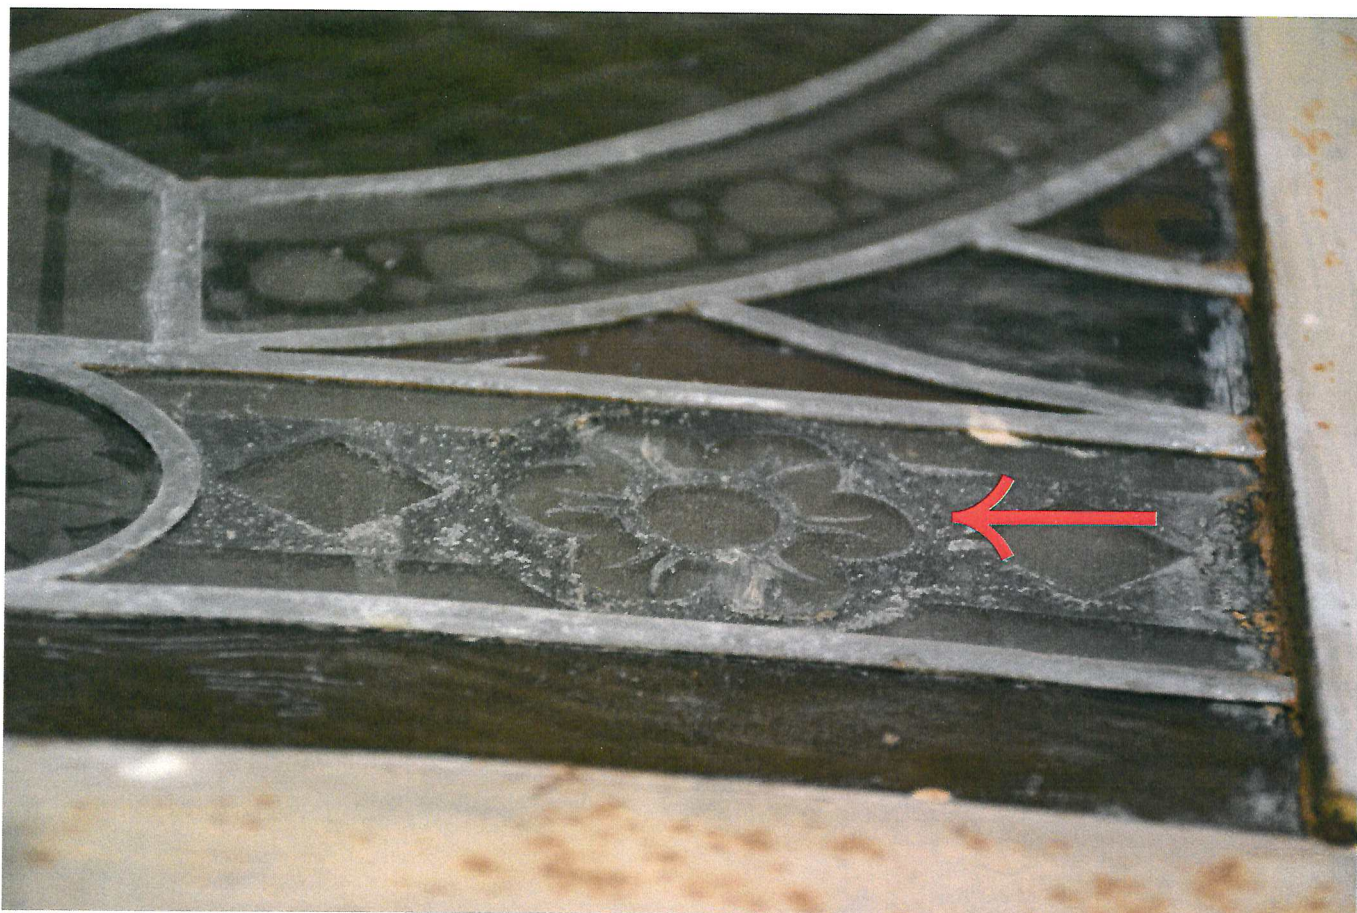
**Abb. 23**

**Kanzelaltar, Verglasung**

**Rückseite, Auflicht, Zustand Juni 2018 - Detail Feld 3 bc**

- Detail der farbigen Bleiverglasung von ~ 1895 mit seitenverkehrt eingebautem Glasstück - Schwarzlotmalerei rückseitig
- originales Bleinetz ist erhalten geblieben
